## B-Plan 152: Wohngebiet am Sophienhafen, Südseite

### **Abschlussdokumentation - Altlastentechnische Baubegleitung Baufeldvorbereitung**

Objekt: Hafestraße 31-33, 06108 Halle (Saale)

Berichtsdatum: 12.08.2022

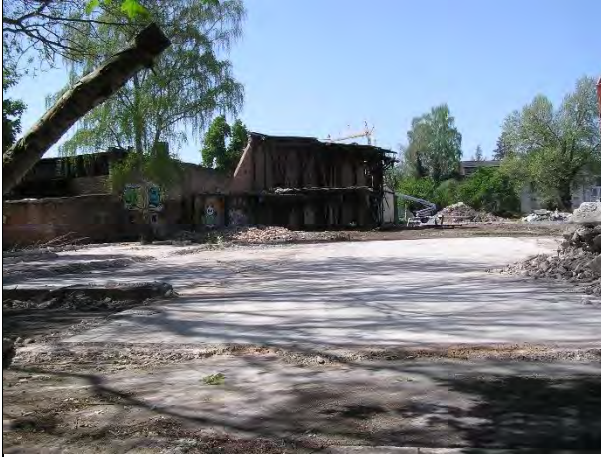
Foto 1: Blick nach W auf S-Teil des UG

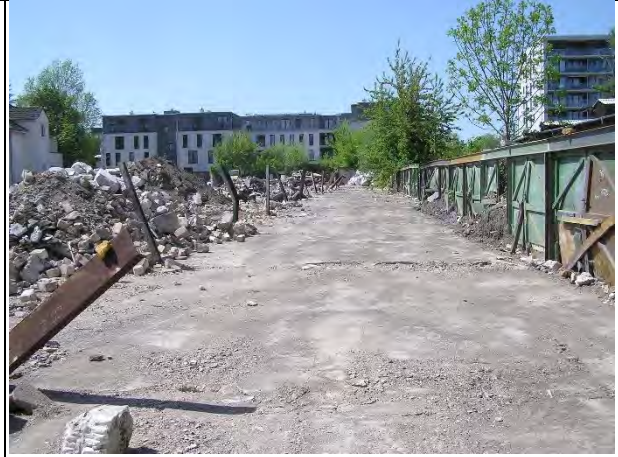
Foto 2: Blick nach SW auf ehem. Garagen

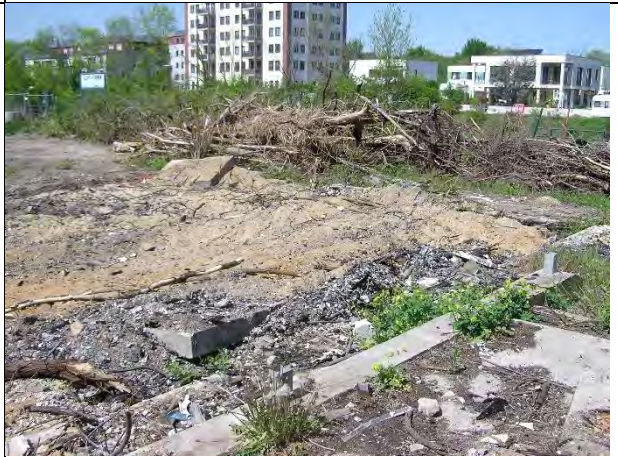
Foto 4: Blick nach NW auf ehem. Brandfläche

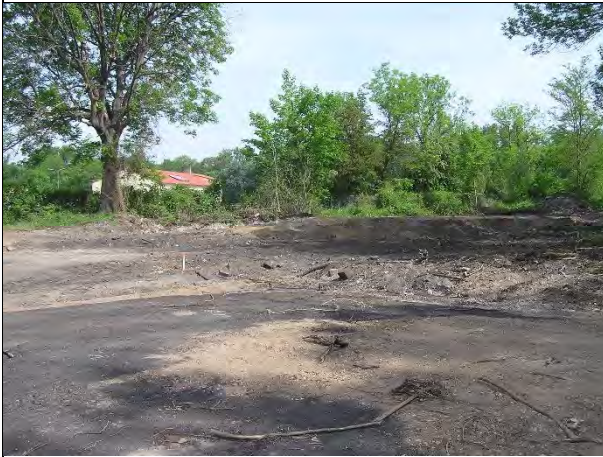
Foto 3: Blick nach N auf ehem. Rockstation (Haus 9)

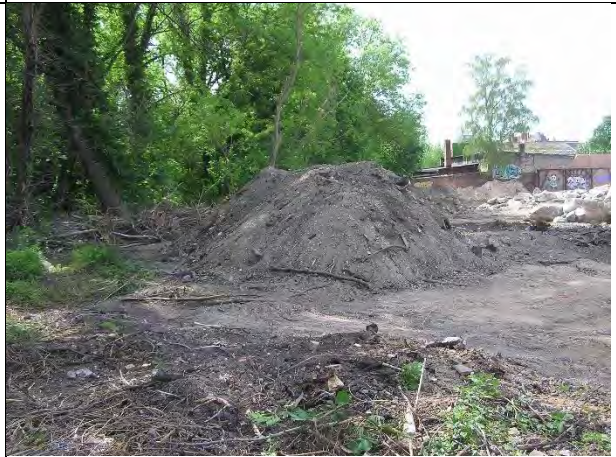
Die oberflächlich mit Ascheresten der Brandruine im Nordosten des Grundstücks verschmutzten Bereiche wurden auf Anweisung hin auf einem Haufwerk gesammelt und für die Entsorgung separat deklariert (s. Protokoll 1. Termin in Anlage 4).

Foto 4: Blick nach S auf Haufwerk Brandrückstände

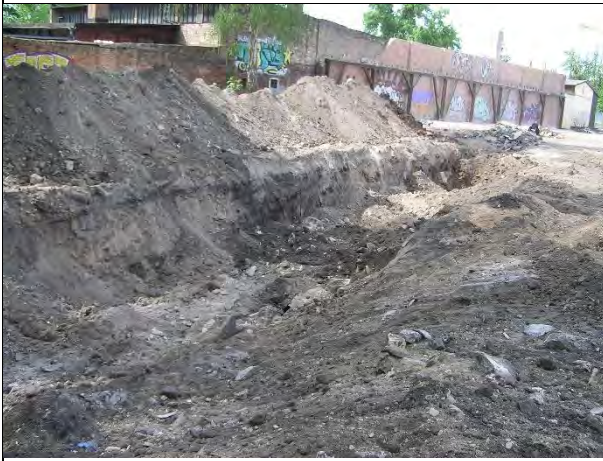
Foto 5: Blick nach SW auf entfernten Kanal an S-Seite

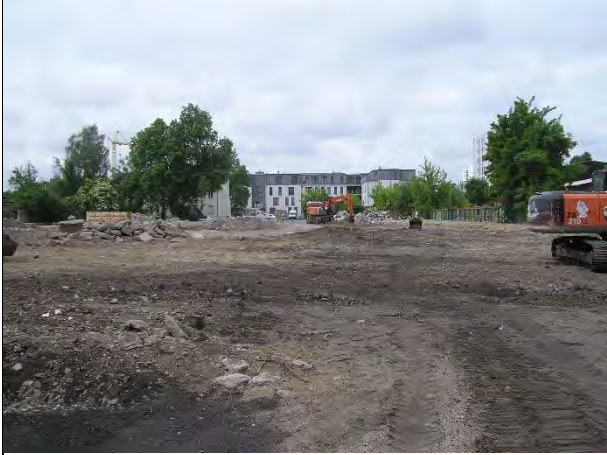
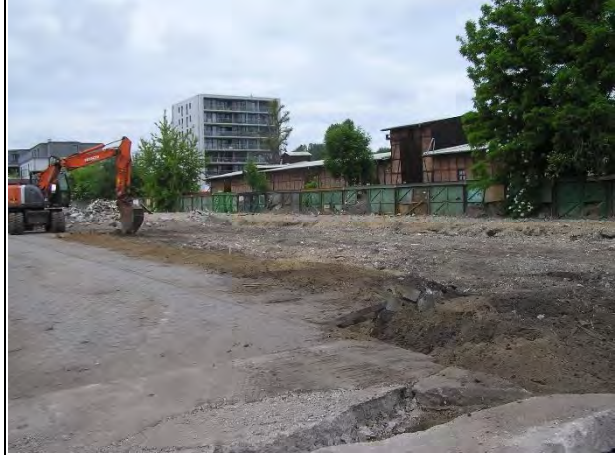
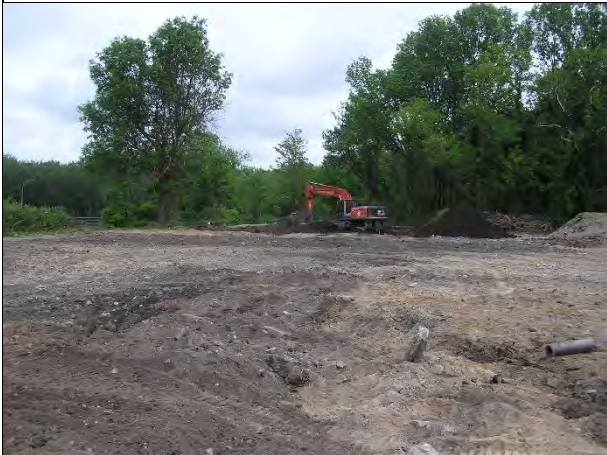
Am 09.05.2022 erfolgte eine Vorortbegehung im Bereich des o.g. Objektes zur Aufnahme des Zustands nach fortschreitendem Abbruch der Versiegelung im nordöstlichen Teil des UG und nach erstem Bodenaushub im Bereich der früheren Rockstation an der NE-Spitze. Oberflächennahe Bereiche unter früheren Gebäuden (Garagen, Baracken) zeigen zumeist Reste von gelbem Sand als Bettungsmaterial über schlackereichen Lagen und heterogen aufgebauten Auffüllungshorizonten mit variablen Anteilen an Bauschutt, Aschen, Sand und Kies (s. Fotos 1 bis 3).

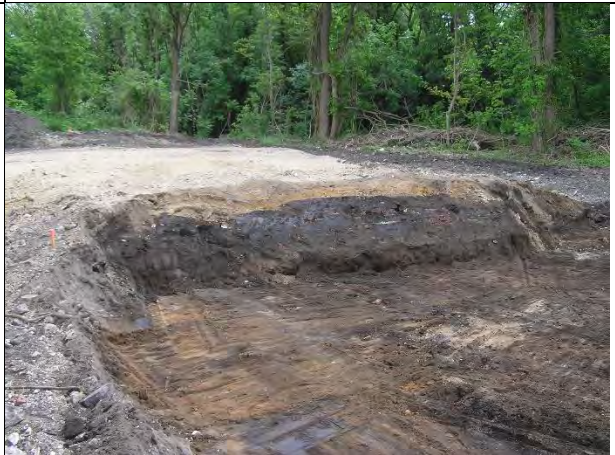
Zum Vororttermin fanden bereits Tiefbauarbeiten im Bereich des zukünftigen Hauses 9 an der NE-Spitze des UG statt. Unter dem hellgelb leuchtenden Bettungssand der früheren Rockstation trat tiefschwarzes (bindiges) Material auf, welches durchsetzt war mit Ziegelbruch und anderem Bauschutt, aber keinen auffälligen (erwarteten öligen) Geruch aufwies (s. Foto 4). Eine Deklaration der Aushubmaterialien durch das Ingenieurbüro IUH GmbH ergab für diesen Bereich stark erhöhte Gehalte an PAK und MKW, weswegen eine nachgeschaltete Untersuchung gemäß DepV noch im Gange war. Ebenso bestätigte sich das Fehlen eines eingebauten Erdtanks im Hot-Spot-Bereich bei der früheren Rockstation, zumindest bis zu einer Tiefe von ca. 2 m unter ursprünglicher GOK.

Foto 4: Blick nach N auf Haus 9, Bereich Tank

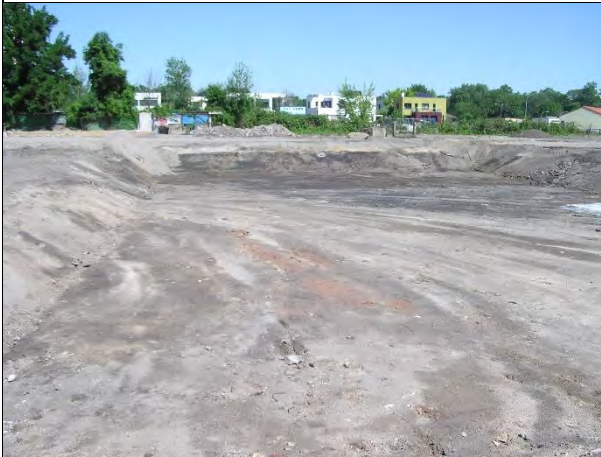
Foto 3: Blick nach N auf Baugrube Haus 6

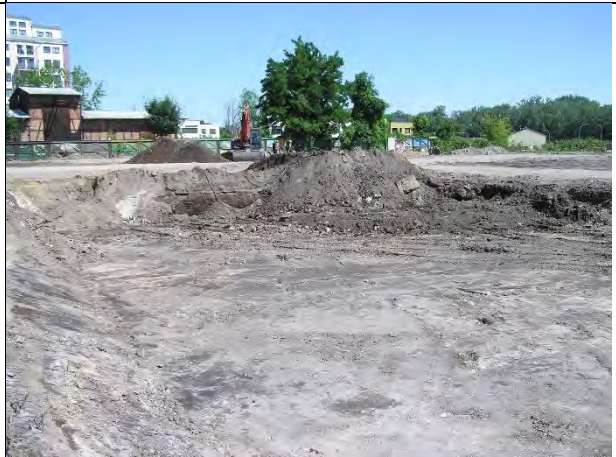
Foto 4: Blick nach N auf Baugrube Haus 5

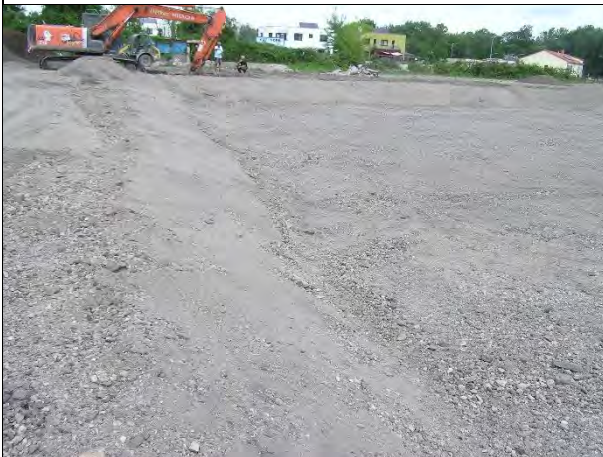
Foto 3: Blick nach N auf BG Haus 5 mit RC-Material
