Halle, den 23. Oktober 2020

Begehungsprotokoll

Vorhaben: BPlan Nr. 152 „Wohngebiet am Sophienhafen, Südseite“:
Rückbau von Gebäuden
Kontrolle auf Nutzung durch Fledermäuse

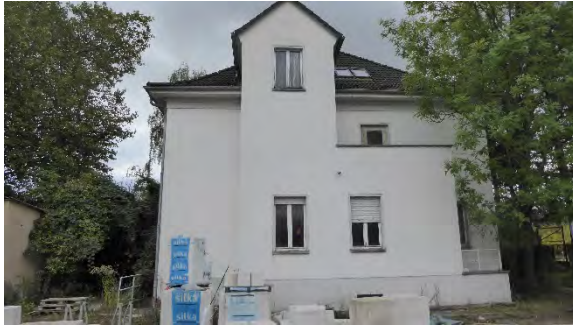
1a. Außenansicht, Nordseite

Bei dem Gebäude handelt es sich um ein zweigeschossiges, ehemaliges Wohnhaus (Abb. 1a). Einige Räume im Erdgeschoss werden aktuell von Bauarbeitern des Nachbargrundstücks als Pausen- und Aufenthaltsräume genutzt, weshalb dort keine Eignung zur Besiedlung durch Fledermäuse besteht. Im Kellergeschoss (Abb. 1b) deutete aufgrund vielzählig und flächig vorhandener Spinnweben in den Deckenbereichen (Abb. 1c) nichts auf eine Nutzung durch Fledermäuse hin. Aufgrund fehlender Einflugmöglichkeiten gibt es für die Tiere keine Möglichkeit im Innern Winterquartiere zu beziehen. Zudem waren in keinem der Räume geeignete Hangplätze vorhanden. Eine Nutzung der Räumlichkeiten lässt sich von daher sicher ausschließen. Das Dachgeschoss (Abb. 1d) ist komplett zu einer Wohnung ausgebaut worden. Die Nutzungsaufgabe ist erst vor kurzem erfolgt. Sämtliche Fenster waren noch intakt und auch sonst besteht für Fledermäuse keine Möglichkeit, ins Innere zu gelangen. Ein Quartierspotenzial kann daher für den Dachboden sicher ausgeschlossen werden.

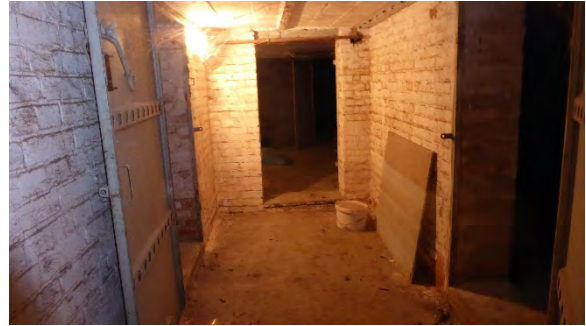
1b. Keller-Korridor

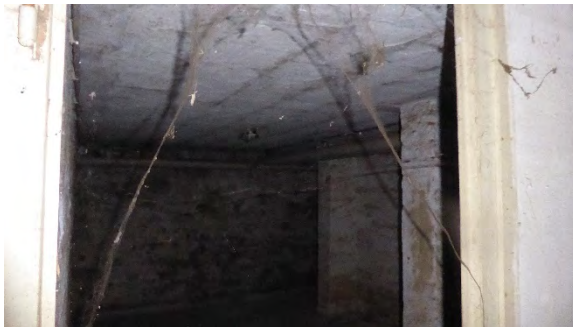
1c. Spinnweben an der Decke eines Kellerraums

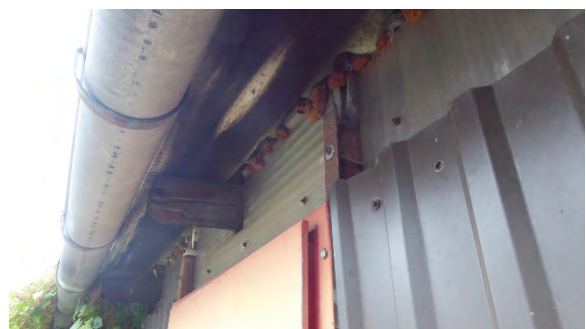
2b. versiegelte Öffnungen am Dach (außen)

Beim zweiten Gebäude handelt es sich um einen länglichen Schuppen-Komplex in Massivbauweise und einer Front aus Metallelementen (Abb. 2a). Eine Unterkellerung ist nicht vorhanden. Von außen gibt es drei Zugänge zu je drei separaten Abteilen, von denen die äußeren beiden komplett versiegelt waren. Beim mittleren Schuppen konnte für die Untersuchung des Innenraums ein Plastikelement innerhalb der Südfront geöffnet werden (Abb. 2a), welches im Anschluss wieder passgenau eingesetzt wurde. Zum Einflug nutzbare Löcher waren nicht vorhanden bzw. wurden Öffnungen, die sich aufgrund der Wellenform der Dachplatten ergeben, in der Vergangenheit am kompletten Gebäude mit Bauschaum abgedichtet (Abb. 2b und 2c). Innerhalb des begehbaren, mittleren Gebäudeteils deutete nichts auf eine vormalige Nutzung durch Fledermäuse hin. Geeignete Hangplätze waren zwar vereinzelt vorhanden, aufgrund der nicht vorhandenen Zugänglichkeit des gesamten Schuppens können diese jedoch nicht genutzt werden. Daher kann auch eine zukünftige Besiedlung sicher ausgeschlossen werden.

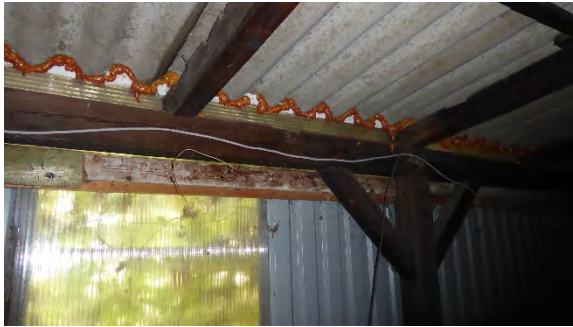
2c. versiegelte Öffnungen am Dach (innen)

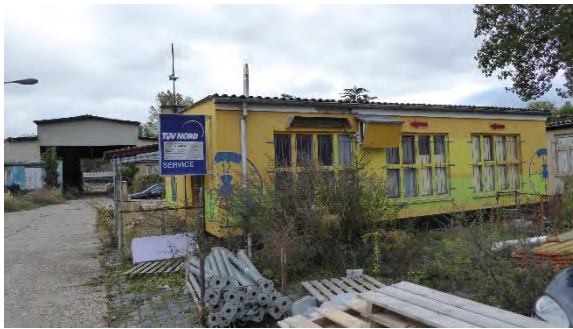
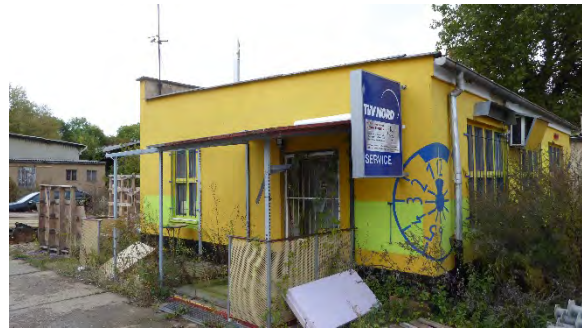
Gebäude 4 ist eingeschossig, besitzt ein Flachdach und wurde zuvor gewerblich genutzt (Abb. 4a und 4b). An den verputzten Außenfassaden waren keine erkennbaren Risse oder Spalten vorhanden und auch das Dach und die Fenster waren intakt. Eine Kontrolle innerhalb war auch hier aufgrund fehlender Schlüssel nicht durchführbar. Da das Gebäude weder über ein Keller- noch über ein Dachgeschoss verfügt und soweit von außen ersichtlich, keine Einflugöffnungen vorhanden waren, wird eine Nutzung des Gebäudes durch Fledermäuse als sehr unwahrscheinlich eingeschätzt.

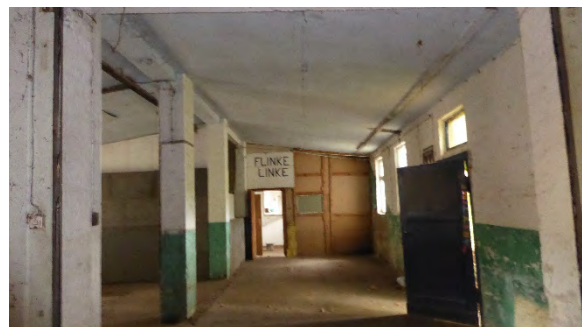
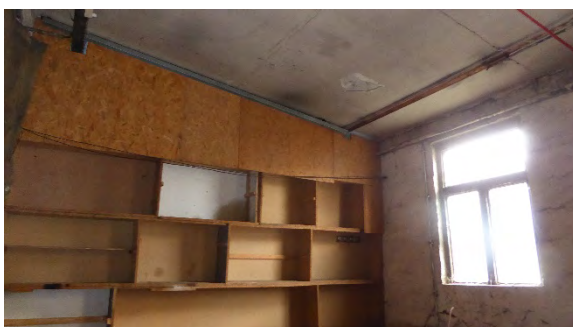
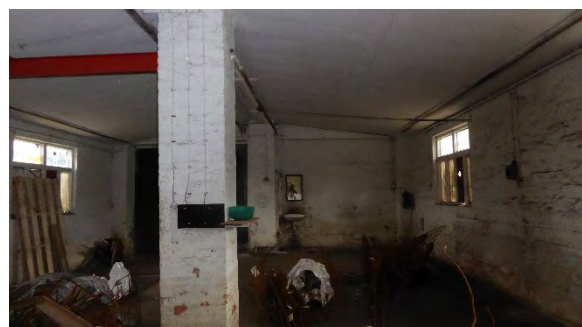
war, bis auf vereinzelt in der Haupthalle lagernde Stahlelemente, komplett beräumt. Nutzungshinweise wurden nicht gefunden. Eine Quartierseignung ist aufgrund fehlender, für Fledermäuse nutzbarer Ritzen, Spalten oder Hangplätze in keinem der Räume (Abb. 5b, 5c und 5d) gegeben.

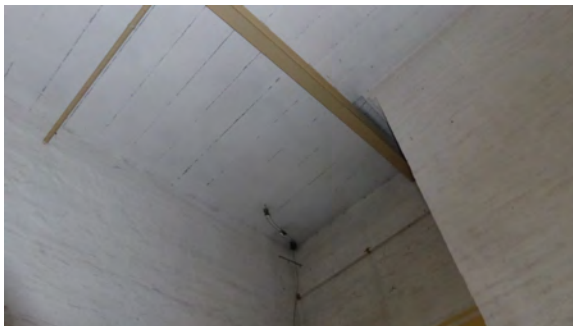
6c. Decke im hinteren Gebäudeteil

Bei Gebäude 6 handelt es sich um eine ehemalige Lagerhalle (Abb. 6a), welche in zwei Räume unterteilt ist. Der Raum auf der Ostseite schließt nach unten ebenerdig ab (Abb. 6b), der dahinter gelegene auf Höhe eines Kellergeschosses. Ein zum Erdgeschoss hin abgetrennter Kellerbereich ist nicht vorhanden. Das Gebäude besitzt ein Flachdach, ohne Dachgeschoss. Von außen befindet sich das Gebäude in einem guten Zustand. Ritzen oder Spalten innerhalb der verputzten Wände wurden außen wie innen nicht entdeckt. Der fensterlose, zuvor vermutlich als Werkstatt genutzte Hauptraum ist durch die fehlende Eingangstür von außen zugänglich. Innen besteht durch fehlende Hangplätze kein Potenzial für eine Besiedlung durch Fledermäuse. Auch der hintere Raum ist durch Schäden an den Fenstern von außen zugänglich. Da die Decke, wie auch im Hauptraum, glatt ist (Abb. 6c) und keine erkennbaren Versteckmöglichkeiten oder Hangplätze aufweist, besteht auch hier kein Quartierspotenzial.

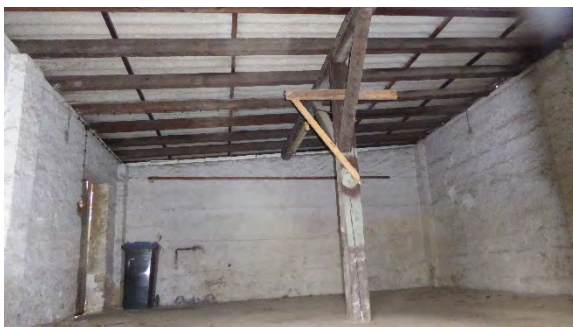
9a. Innenansicht südlicher Anbau (G 9)

neben Mülltonne) des südlichen, fensterlosen Anbaus war verschlossen, ein Zugang ergab sich durch Verrücken einer von außen vor die Türöffnung an der Südseite angelehnten Holztür. Einflugöffnungen waren an dieser Stelle bereits vor Verrücken der Tür vorhanden. Hinweise auf eine Nutzung durch Fledermäuse konnten innerhalb dieses beräumten ehemaligen Lagerraums nicht nachgewiesen werden. Aufgrund des Fehlens nutzbarer Ritzen oder Spalten im Mauerwerk und deckennahe Hangplätze wird das Quartierspotenzial hier, wie auch beim Anbau an Gebäude 8, als äußerst gering eingeschätzt. Der nördliche Anbau am Gebäude 9 (Abb. 9b) war von außen komplett versiegelt. Hinter der hölzernen Schiebetür und in den Fensteröffnungen waren zur Vandalismus-Prävention passgenau Pressspanplatten eingefügt worden. Auch im Bereich des Flachdachs waren keine Einflugöffnungen oder Spalten im Mauerwerk vorhanden. Eine Nutzung kann daher sowohl an der Außenfassade als auch im Innenraum mit hoher Wahrscheinlichkeit ausgeschlossen werden.

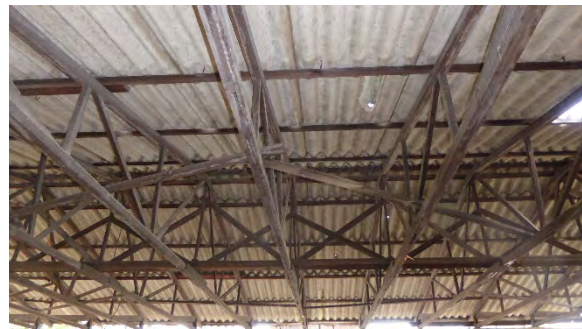
Bei Gebäude 10 handelt es sich um eine überdachtes Materiallager ohne Wände. Zum Zeitpunkt der Begehung diente es zur Lagerung von Bauschutt (Abb. 10a). Der hölzerne Dachstuhl (Abb. 10b) wird an den Außenseiten von Stahlstreben getragen. Auch hier besteht aufgrund des, mit der offenen Bauweise einhergehenden Wind- und Lichteinfalls kein Potenzial für eine Nutzung oder Besiedelung durch Fledermäuse.

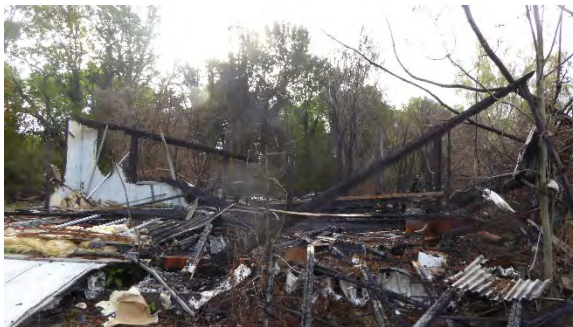
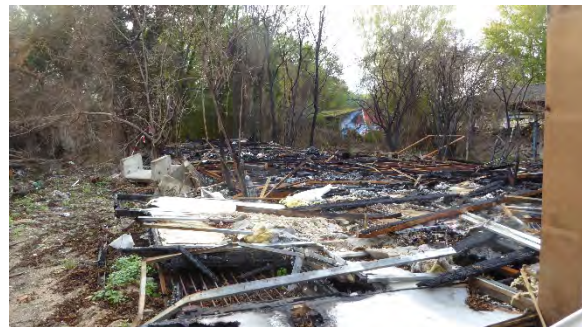
Gebäude 11 ist einige Zeit vor der Begehung durch einen Brand komplett zerstört worden (Abb. 11a und 11b). Dementsprechend konnte hier keine Untersuchung mehr durchgeführt werden.

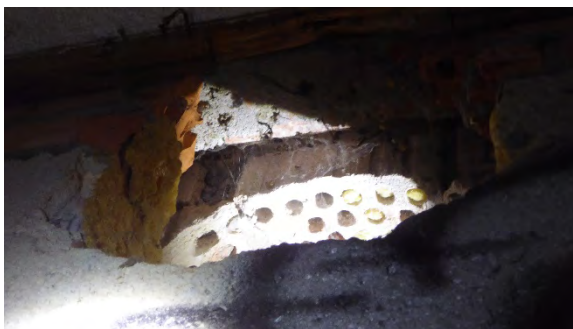
12e. Loch im Mauerwerk innerhalb einer
Zwischenwand

Bei Gebäude 12 handelt es sich um eine ehemalige Lager- oder Fertigungshalle (Abb. 12a) in Massivbauweise, mit einem niedrigen, separaten Dachgeschoss (Abb. 12b). Eine Unterkellerung ist nicht vorhanden. Sowohl eine offenstehende Deckenluke als auch eine Öffnung oberhalb der Eingangstür stellen Zugänge zum Dachboden dar. Über eine, an die Dachluke gelehnte Leiter konnte das vermüllte Dachgeschoss (Abb. 12b) teilweise kontrolliert werden. Von einer Begehung des Dachbodens wurde aufgrund der unklaren Tragfähigkeit des Bodens abgesehen. Beim Dachstuhl handelt es sich um eine Konstruktion aus Holzbalken mit aufgelegten Asbestplatten. Für Fledermäuse geeignete Spalten oder Rillen innerhalb der Balken waren, soweit ersichtlich, mit Spinnweben verhängen, genauso wie die erkennbaren Abschnitte im Bereich des Dachfirstes, was gegen eine Nutzung in jüngerer Zeit spricht. Quartierspotenzial besteht hier ohnehin nur im Sommer. Das Erdgeschoss (Abb. 12d) ist über Lücken in Vorder- und Hintertür und durch fehlende Fensterscheiben an der Nord- und Südseite zugänglich. Die einzelnen Räume, inklusive offenliegendes Mauerwerk an einem Loch innerhalb einer Trennwand (Abb. 12e) wurden auf Nutzungspuren kontrolliert. Nachweise wurden nicht erbracht.

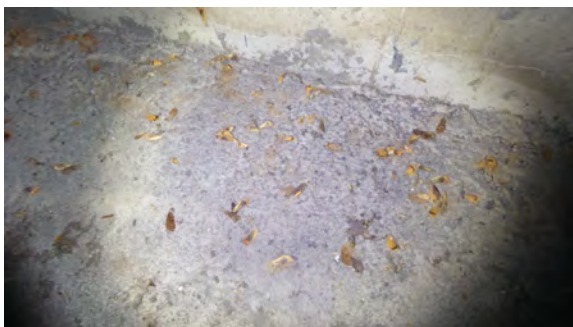
13e. Anhäufung von Falterflügeln im EG

Bei Gebäude 13 handelt es sich um eine L-förmig angeordnete, ehemalige Fertigungshalle in Massivbauweise (Abb. 13a), ohne Unterkellerung. Im Ostteil ist ein Dachgeschoss (Abb. 13b, baugleich wie bei Gebäude 12) vorhanden, der Westteil schließt nach oben mit einem Flachdach (Abb. 13c) ab. Als Hangplatz nutzbare Holzbalken sind im Dachgeschoss (Abb. 13b) vorhanden, welches über eine Deckenluke erreichbar ist. Hinweise auf eine aktuelle Nutzung durch Einzeltiere konnten hier nicht nachgewiesen werden. In dem, von außen zugänglichen Innenraum konnten keine nutzbaren Spalten oder Risse an den Wänden oder der Decke festgestellt werden. Auch an Spalten, innerhalb einer Vertäfelung aus Pressspanplatten, in einem der Räume (Abb. 13d) konnten keine Hinweise gefunden werden, welche auf eine vorherige Nutzung des mit Dämmwolle befüllten Zwischenraums hindeuten würden. In einem der Räume im Erdgeschoss wurde eine Ansammlung von Falterflügeln und damit ein möglicher Hinweis auf einen ehemaligen Fraßplatz (vermutlich Zwergfledermaus) entdeckt (Abb. 13e). Da keine weiteren Nutzungsspuren wie Kotpellets gefunden wurden und sich im Umfeld keine geeigneten Quartiersstrukturen befanden, kann eine Nutzung über die temporäre Verwendung als Fraßplatz hinaus ausgeschlossen werden. Teil

Inner- und außerhalb der Gebäude wurden im Rahmen der visuellen Kontrolle, bis auf einen Fraßplatz in Gebäude 13, keine Hinweise auf eine Nutzung durch Fledermäuse gefunden. Fraßplätze werden in der Regel nur temporär genutzt. Von einer längerfristigen Nutzung ist auch aufgrund ausgebliebener Nachweise von Quartierstrukturen oder Kotspuren im näheren Umkreis nicht auszugehen.

Bei Durchführung der Abrissarbeiten außerhalb der saisonalen Aktivitätszeit von Fledermäusen, d. h. innerhalb des Zeitraumes von Anfang November bis Ende März, kann eine artenschutzrechtliche Betroffenheit nach § 44 Abs. 1 BNatSchG ausgeschlossen werden.

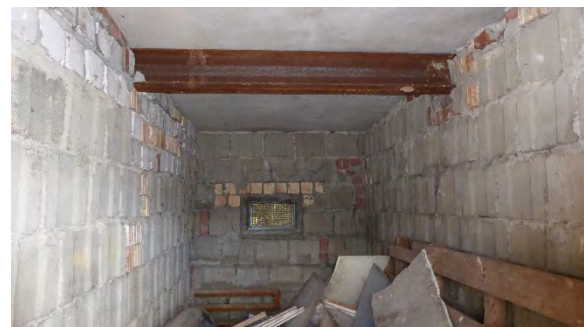
13f. Innenansicht des Anbaus

der Kontrolle war zudem ein ehemaliger Schuppen an der Gebäudesüdseite. Durch die fehlende Zugangstür ist es im Innern hell und zugig, nutzbare Spalten oder Ritzen waren nicht vorhanden (Abb. 13f). Insgesamt wird das Quartierspotenzial in allen Gebäudeteilen als äußerst gering eingeschätzt.

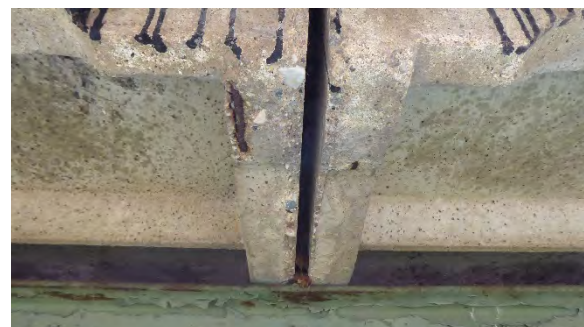
5b. Lücke zwischen Dachsegmenten (außen)

Bei Gebäude 16 handelt es sich um einen ehemaligen Garagenkomplex mit mehreren Einzelabteilen (Abb. 16a). Von innen kontrolliert wurden diejenigen Abteile (Abb. 16 b), welche von außen erkennbare und zum Einflug nutzbare Löcher aufwiesen und begehbar waren. Beim überwiegenden Teil der Abteile waren die Türen intakt und verschlossen, Einflugöffnungen waren nicht vorhanden. Der komplette Komplex besitzt ein Kaltdach aus einzelnen Betonelementen, zwischen denen an den jeweiligen Verbindungsstellen Lücken in unterschiedlicher Breite vorhanden sind (Abb. 16b und 16 d). Da solche Zwischenräume häufig von Fledermäusen besiedelt werden, wurden diese in den begehbaren Garagenabteilen mit Hilfe eines Endoskops von außen und innen kontrolliert. Hinweise auf eine tatsächliche Nutzung wurden nicht gefunden.

Für Fledermäuse erreichbares Quartierspotenzial ist beispielsweise innerhalb der Giebel-dächer der Gebäude 12-14 und innerhalb vereinzelter Abteile von Gebäude 16 vorhanden. Da diese Bereiche jedoch nicht als frostsicher gelten, ist hier lediglich während der Sommermonate von einer Quartierseignung auszugehen.
